## 改善箇所説明図

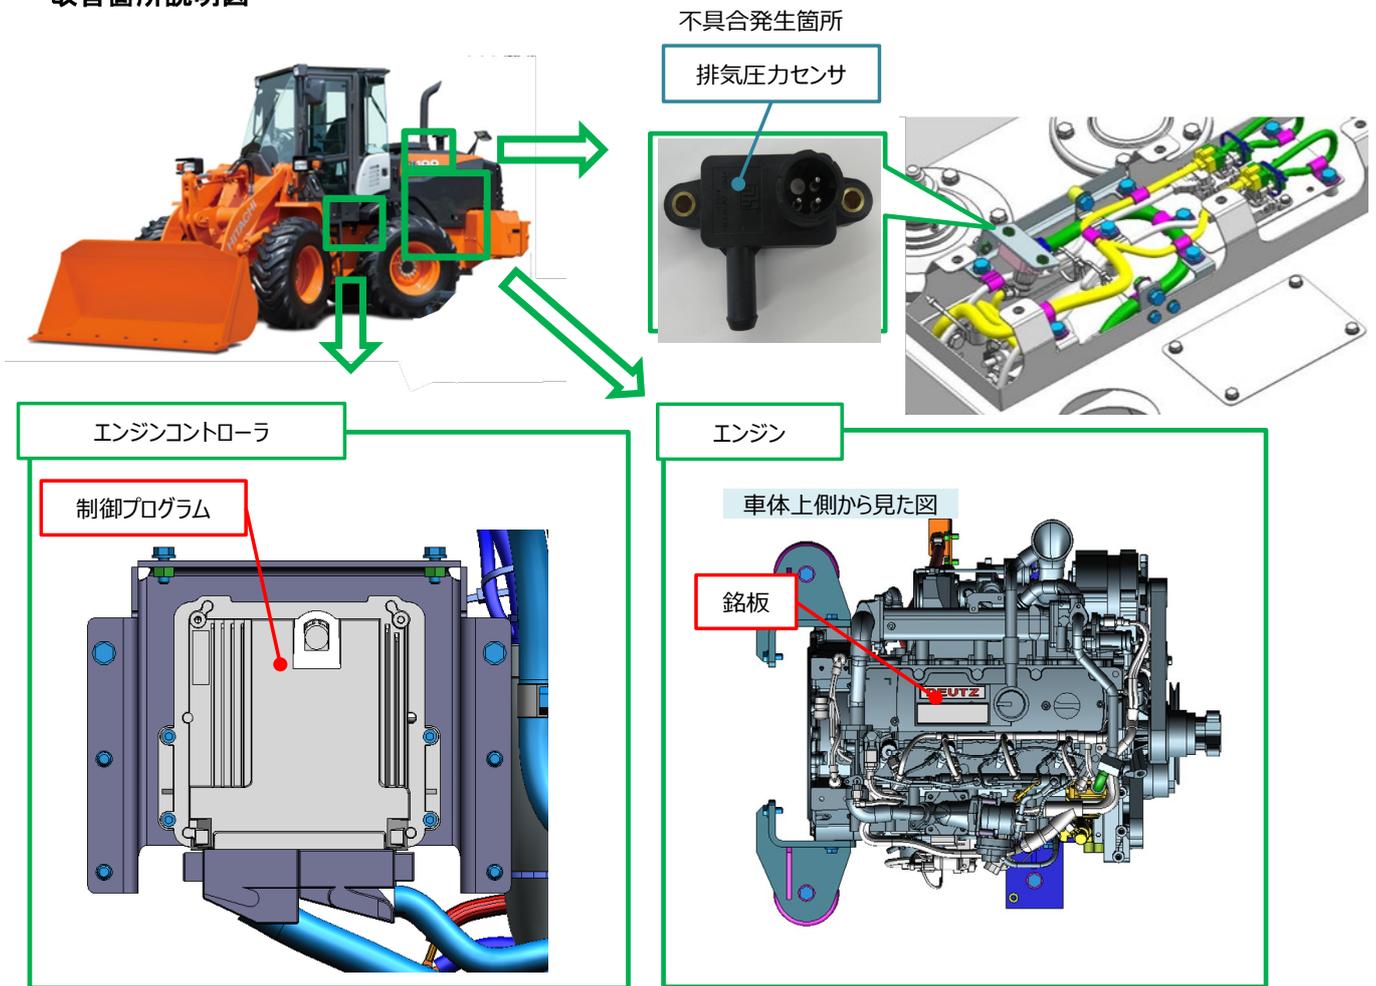
注:   は改善部品を示す。

ショベル・ローダの排気ガス後処理装置(尿素SCRシステム)において、低温環境下で、排気ガス中の水分が排気管内部圧力を測定する排気圧力センサの圧力検知部で結露し、凍結することがある。このため、排気管内部の圧力を誤検知し、警告灯が点灯することがある。そのままの状態で使用を続けると、フェールセーフ制御となり、原動機の出力が低下するおそれがある。

全車両、エンジンコントローラの制御プログラムを対策プログラムに変更する。あわせて、エンジン銘板も貼りかえる。
