## 改善箇所説明図

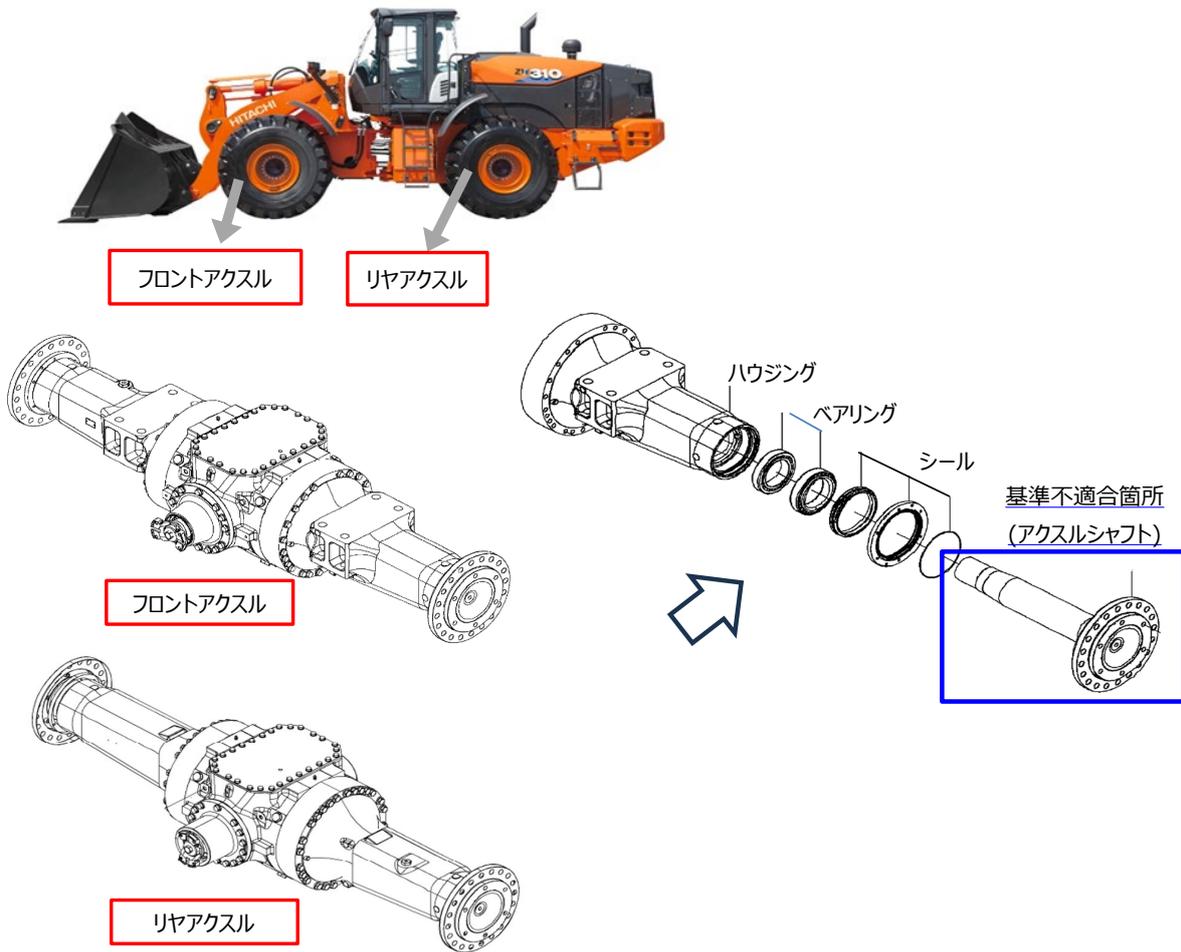
注:  は交換部品を示す。

シヨベル・ローダのアクスルにおいて、アクスルシャフトの熱処理が不適切なため、熱処理深さが設計仕様を満足せず、強度が不足しているものがある。  
そのため、そのまま使用を続けると、アクスルシャフトに亀裂が発生するおそれがある。また、最悪

前後アクスルを対策品に交換する。

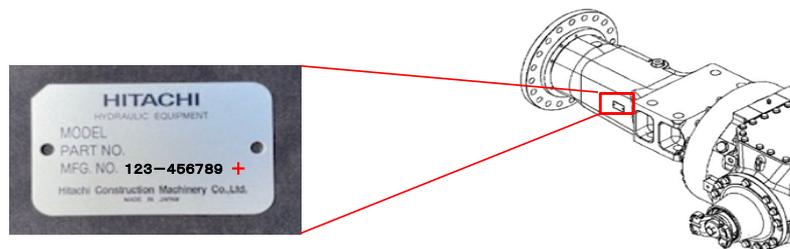
識別: アクスルの銘板のMFG ナンバに刻印を追加することにより識別する。

MFG ナンバに刻印「+」を追加
