改善箇所説明図

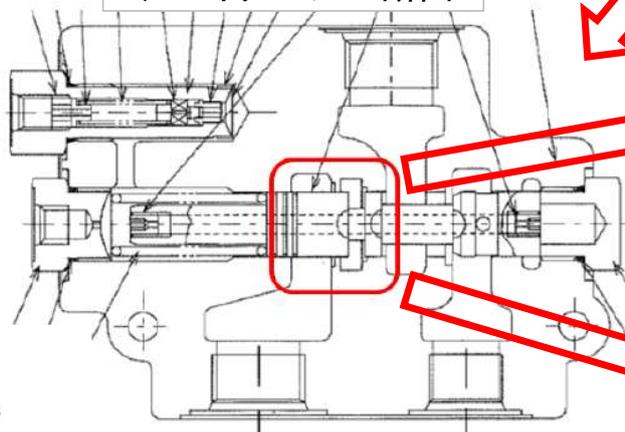
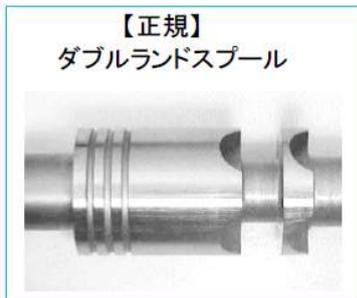
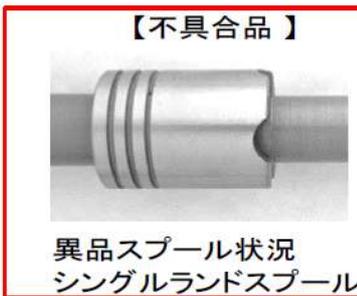
デバイダバルブ断面

基準不適合発生箇所

ステアリング回路に装着された
デバイダバルブ

ショベル・ローダのステアリング回路に装着された、油圧の流量をステアリングと荷役で分配する油圧流量分配弁(デバイダバルブ)の内部スプールにおいて、作業工程が不適切だったため、誤ったスプールを組み込んだものがある。そのため、走行等の際にデバイダバルブ内にサージ圧が発生すると、バルブハウジング内部の隔壁が損傷し、ステアリング回路に流れる作動油の量が急激に減少することがある。最悪の場合、ハンドルが急激に重たくなり、通常どおりのステアリング操作が困難になるおそれがある。

全車両、デバイダバルブを点検し、異品が組み付けられている場合は良品に交換する。
