改善箇所説明図

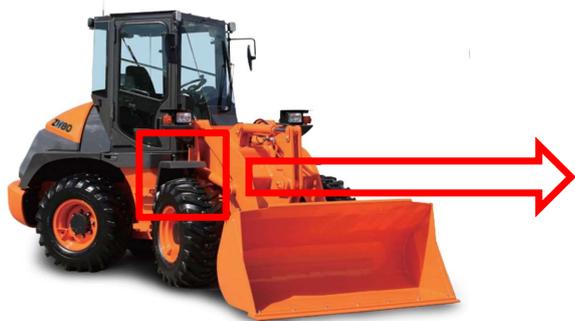
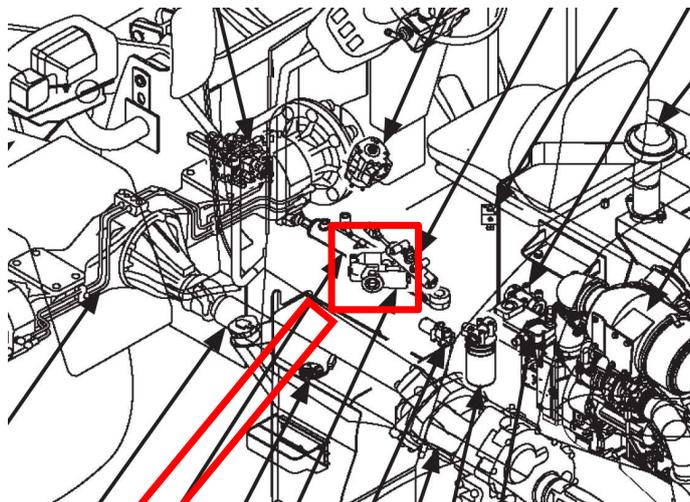
基準不適合発生箇所

ステアリング回路に装着された
デバイダバルブ

デバイダバルブ断面

ショベル・ローダのステアリング回路に装着された、油圧の流量をステアリングと荷役で分配する油圧流量分配弁(デバイダバルブ)の内部スプールにおいて、作業工程が不適切だったため、誤ったスプールを組み込んだものがある。そのため、走行等の際にデバイダバルブ内にサージ圧が発生すると、バルブハウジング内部の隔壁が損傷し、ステアリング回路に流れる作動油の量が急激に減少することがある。最悪の場合、ハンドルが急激に重たくなり、通常どおりのステアリング操作が困難になるおそれがある。

全車両、デバイダバルブを点検し、異品が組み付けられている場合は良品に交換する。
