改善箇所説明図

不具合発生箇所の構造、装置又は性能の状況及びその原因

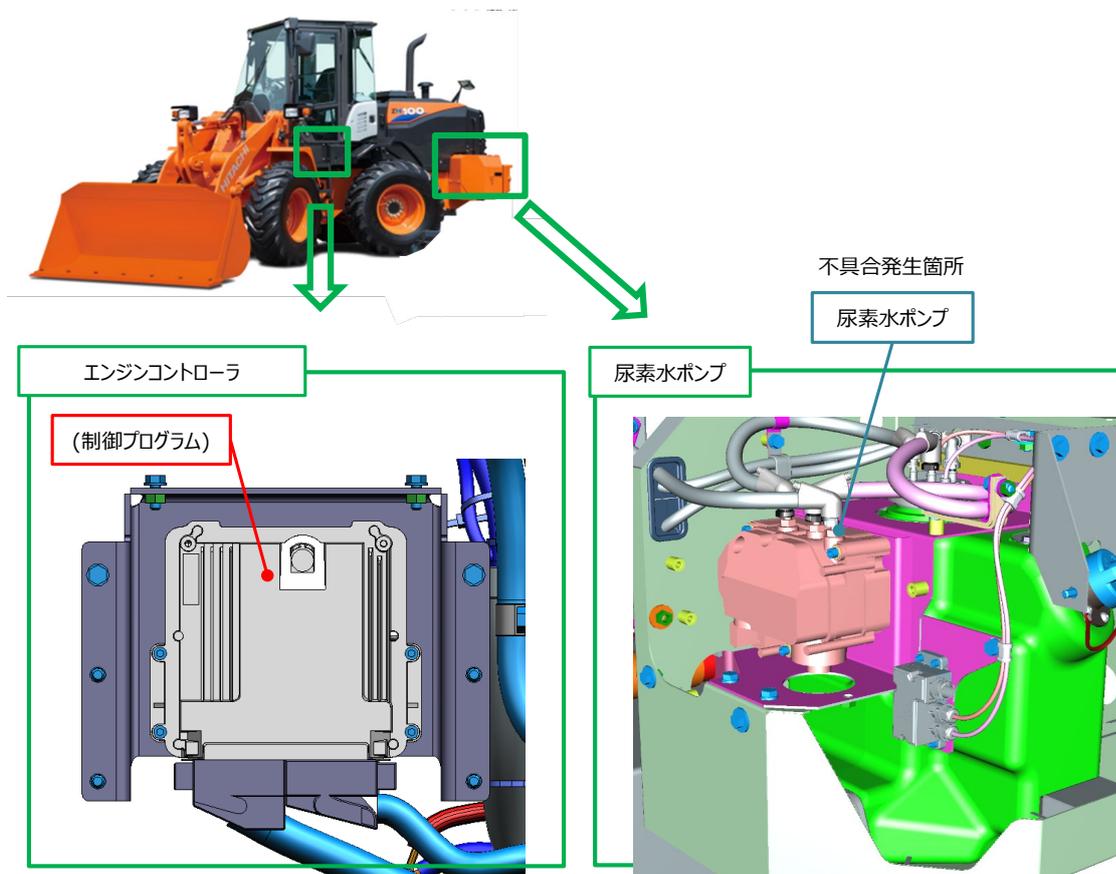
注: は改善部品を示す。

ショベル・ローダの排気ガス後処理装置(尿素SCRシステム)において、起動時、尿素水ポンプに閾値を超える突入電流が発生する場合があります。これによりエンジンコントローラは尿素水ポンプ電源回路がショートしたと誤検知して、尿素水ポンプの電源を遮断するため警告灯が点灯することがある。そのままの状態で使用を続けると、フェールセーフ制御となり、原動機の出力が低下するおそれがある。

全車両、エンジンコントローラの制御プログラムを対策プログラムに変更する。

識別: エンジンコントローラカバーに青色ペンチェックする。
